### IDENTIFICATION DE L'HABITATION

**Adresse** Rue Stevin, 218, BP 2  
1000 Bruxelles

**Appartement** 218-2  
218-2 (1er étage Gauche)

## Rapport d'encodage

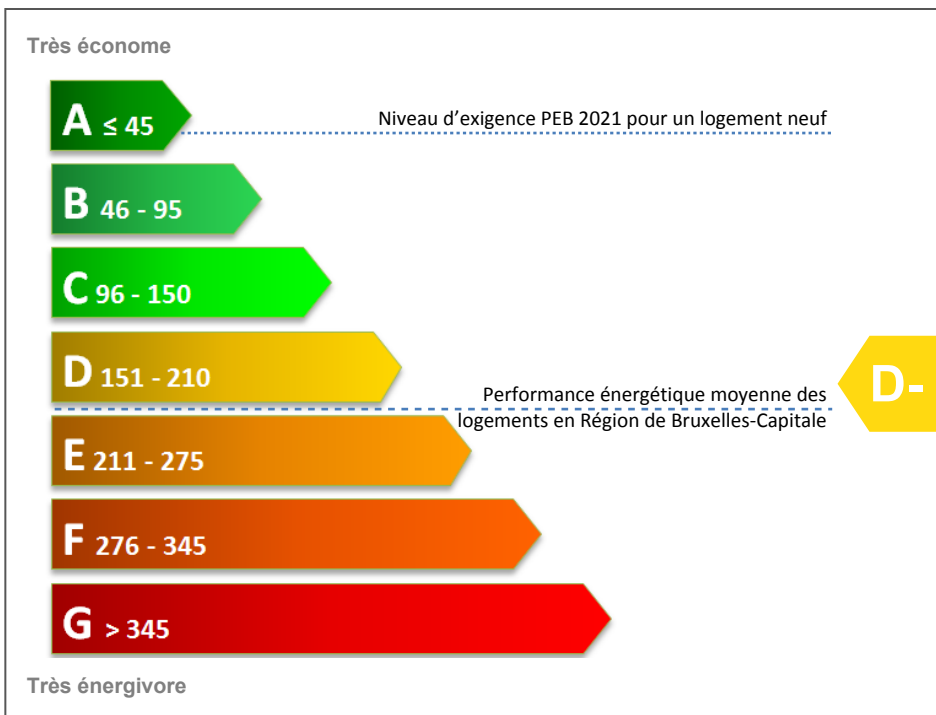
#### Classe énergétique

Consommation d'énergie primaire annuelle par m <sup>2</sup>	191	[kWhEP/(m <sup>2</sup> .an)]
Consommation d'énergie primaire annuelle totale	16,814	[kWhEP/an]

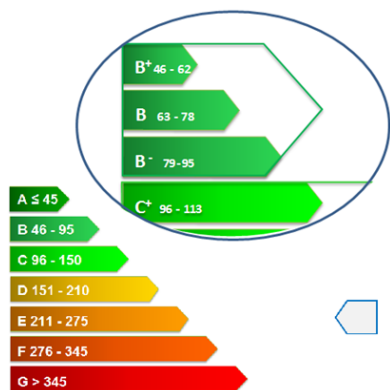
#### Classe énergétique

La classe A, pour les biens les plus économes, est subdivisée en 4 niveaux dont le A++ pour une habitation à énergie positive, c'est-à-dire celle qui produit plus d'énergie qu'elle n'en consomme. Les classes B à E sont divisées en 3 niveaux, suivies des classes F et G, pour les biens les plus énergivores.

La ligne en pointillés indiquant le « Niveau d'exigence PEB 2021 pour un logement neuf » correspond à la performance énergétique minimale qu'aurait dû atteindre votre bien s'il avait été construit en respectant les exigences PEB d'application en 2021. Depuis le 2 juillet 2008, des exigences PEB sont d'application pour les nouvelles constructions et pour les travaux de rénovation soumis à permis d'urbanisme, pour autant que ces travaux concernent l'enveloppe du bâtiment et soient de nature à influencer la performance énergétique. Plus d'informations à ce sujet via Homegrade ou sur [www.environnement.brussels/travauxPEB](http://www.environnement.brussels/travauxPEB).

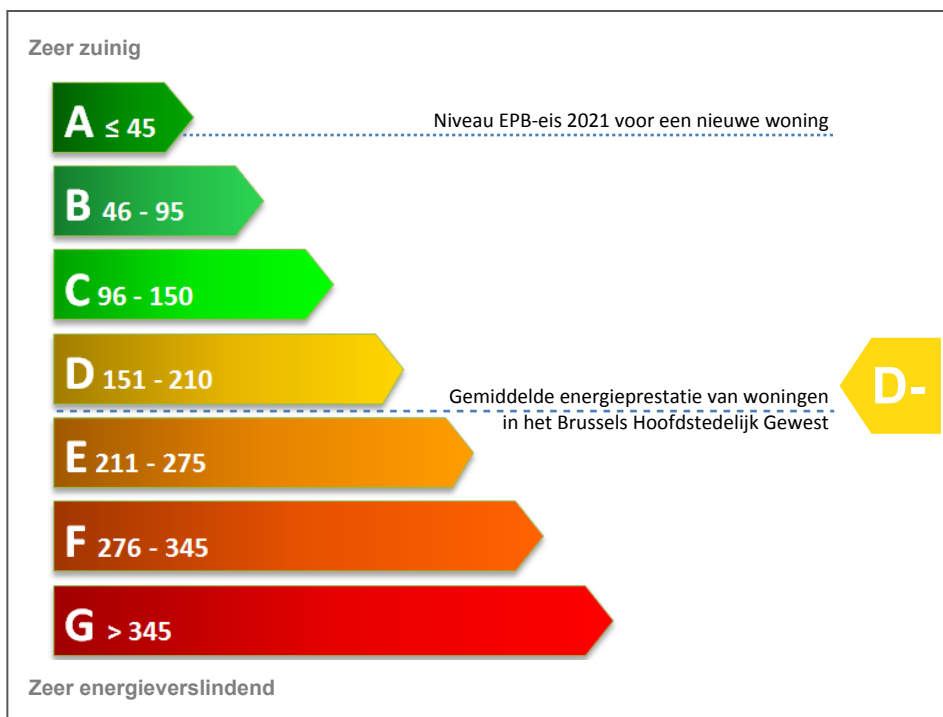
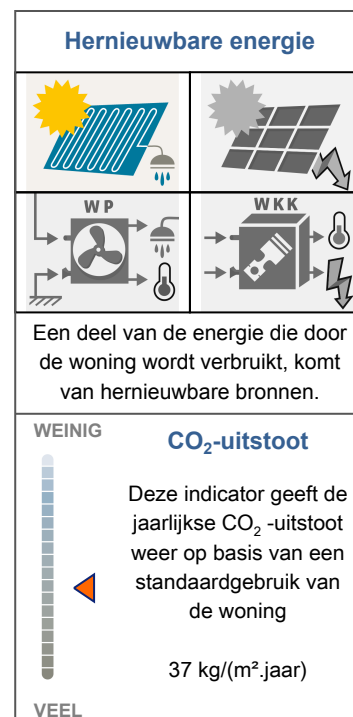
#### Specifieke indicatoren

Jaarlijks primair energieverbruik per m <sup>2</sup>	191	[kWhPE/(m <sup>2</sup> .jaar)]
Totaal primair energieverbruik per jaar	16,814	[kWhPE/jaar]

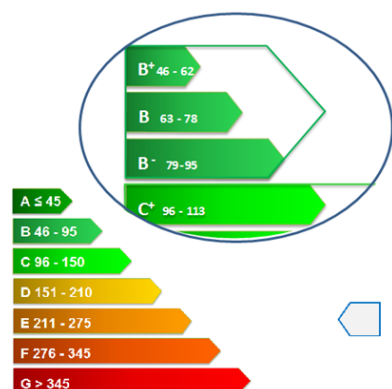
#### Energieklasse

Klasse A, voor de zuinigste panden, is onderverdeeld in 4 niveaus, waaronder A++ voor een woning met een positief energieniveau, dit wil zeggen dat ze meer energie produceert dan verbruikt. Klassen B t.e.m. E worden onderverdeeld in 3 niveaus, gevolgd door klassen F en G, voor de energieverslindendste panden.

De stippelijntje die het "Niveau EPB-eis 2021 voor een nieuwe woning" aanduidt, komt overeen met de minimale energieprestatie dat uw pand zou hebben gehaald indien het gebouwd zou zijn geweest met inachtneming van de in 2021 van toepassing zijnde EPB-eisen. Sinds 2 juli 2008 gelden EPB-eisen voor nieuwbouw en voor renovatiewerken onderworpen aan een stedenbouwkundige vergunning, voor zolang die werken betrekking hebben op de gebouwschil en ze de energieprestatie beïnvloeden. Meer informatie hierover via Homegrade of op [www.leefmilieu.brussels/EPBwerken](http://www.leefmilieu.brussels/EPBwerken).
