IDENTIFICATION DE L'HABITATION		 
Adresse	Rue Stevin, 214 1000 Bruxelles	
Appartement	214 RDC	
Surface brute	166 m ²

Indicateurs de performance énergétique de l'habitation

Rapport d'encodage

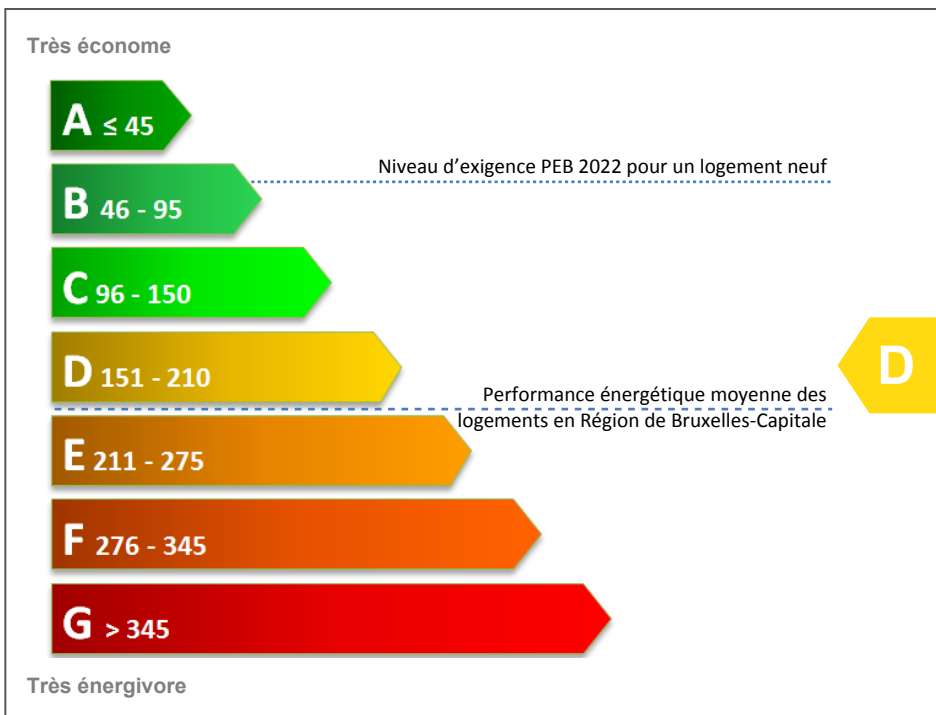
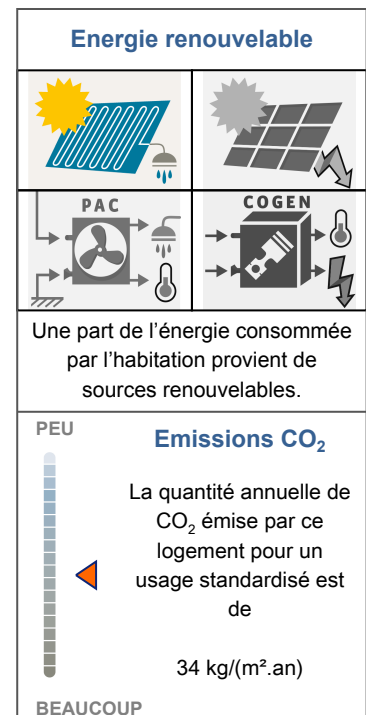
Classe énergétique

Consommation d'énergie primaire annuelle par m ²	175	[kWhEP/(m ² .an)]
Consommation d'énergie primaire annuelle totale	29,085	[kWhEP/an]

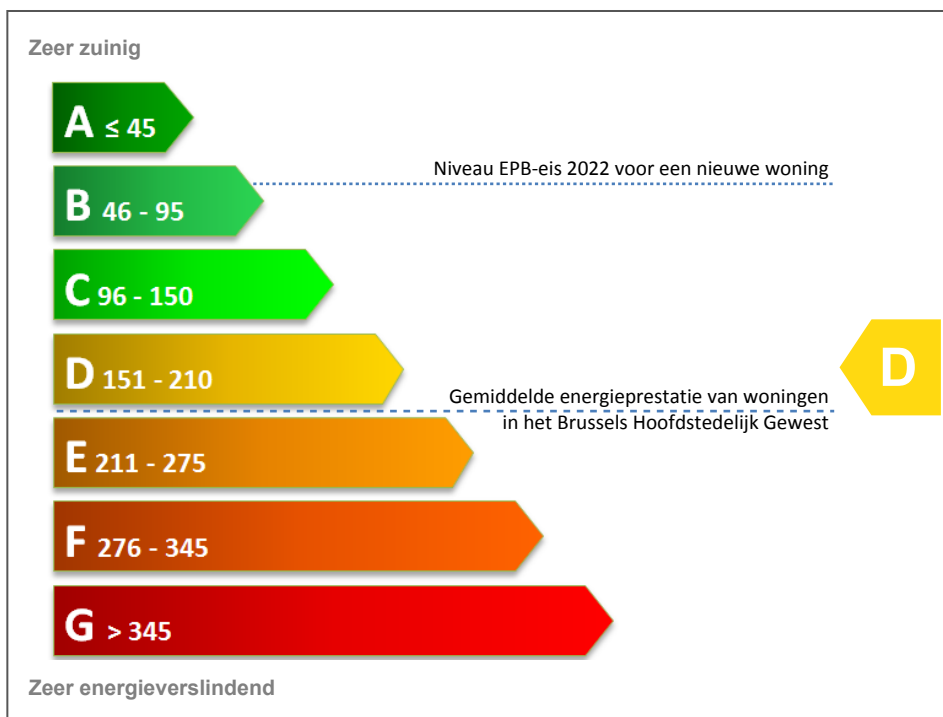
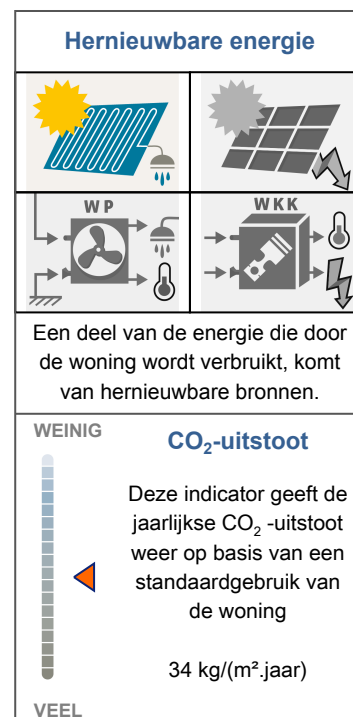
Energieklasse

Jaarlijks primair energieverbruik per m ²	175	[kWhPE/(m ² .jaar)]
Totaal primair energieverbruik per jaar	29,085	[kWhPE/jaar]
